内江城南新区乐贤三社棚户区改造项目 水土保持设施验收报告

建设单位：内江新城发展投资有限公司

编制单位：四川崇元盛世工程咨询有限公司

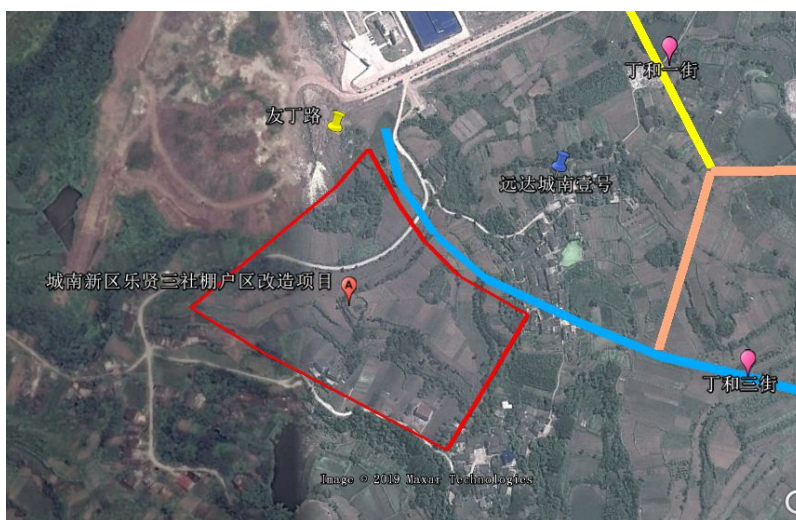
图 1-1 工程地理位置图（原始地表）

内江城南新区乐贤三社棚户区改造项目位于内江市市中区乐贤四社、丁和九社境内，友丁路以南，丁和三街以南的区域，场址中心地理坐标为 N29°32'14.68"，E105°04'54.66"。工程建设场址海拔高程为 331.00~364.00m，原始地表相对高差约 33m，原始地表主要覆盖耕地、住宅用地和其它林地。

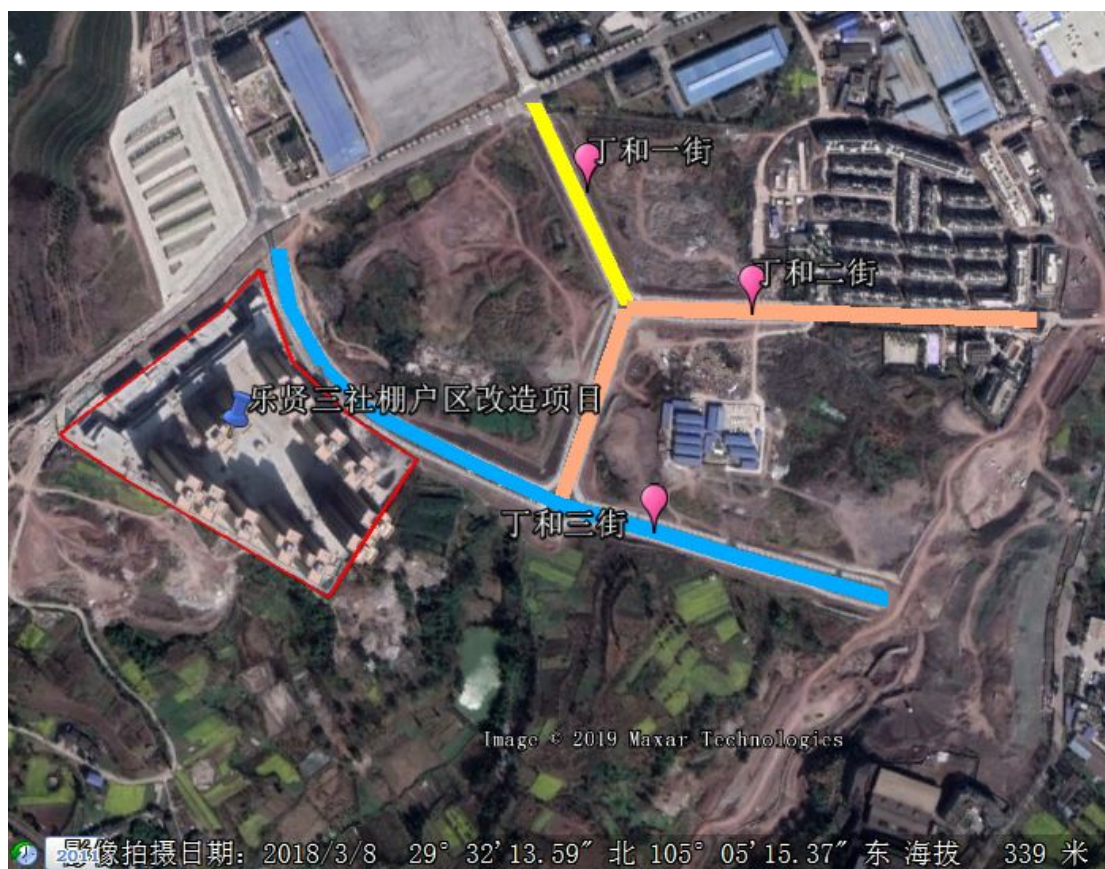
图 1-2 本项目与丁和 123 街项目相对位置图

根据调查本项目施工资料和竣工资料（竣工结算书），工程实际建设土石方来自场平、基础开挖与回填、表土综合利用等项目区场地地坪高程为349.00~349.30m。项目土石方开挖总量15.33万m³（含表土剥离1.20万m³），回填利用45.94万m³（含绿化覆土1.20万m³），外借土石方30.61万m³，其中从“内江市城南新区丁和一街、二街、三街道路工程”外借土石方10.71万m³，此外从其他区域外购土石方19.90万m³，工程建设不对外产生弃土，不涉及取料场，不涉及弃渣场。
